Betongproblem i garagen

BILD 1 Garage A-C Drumsögatan/Tavastehusgatan

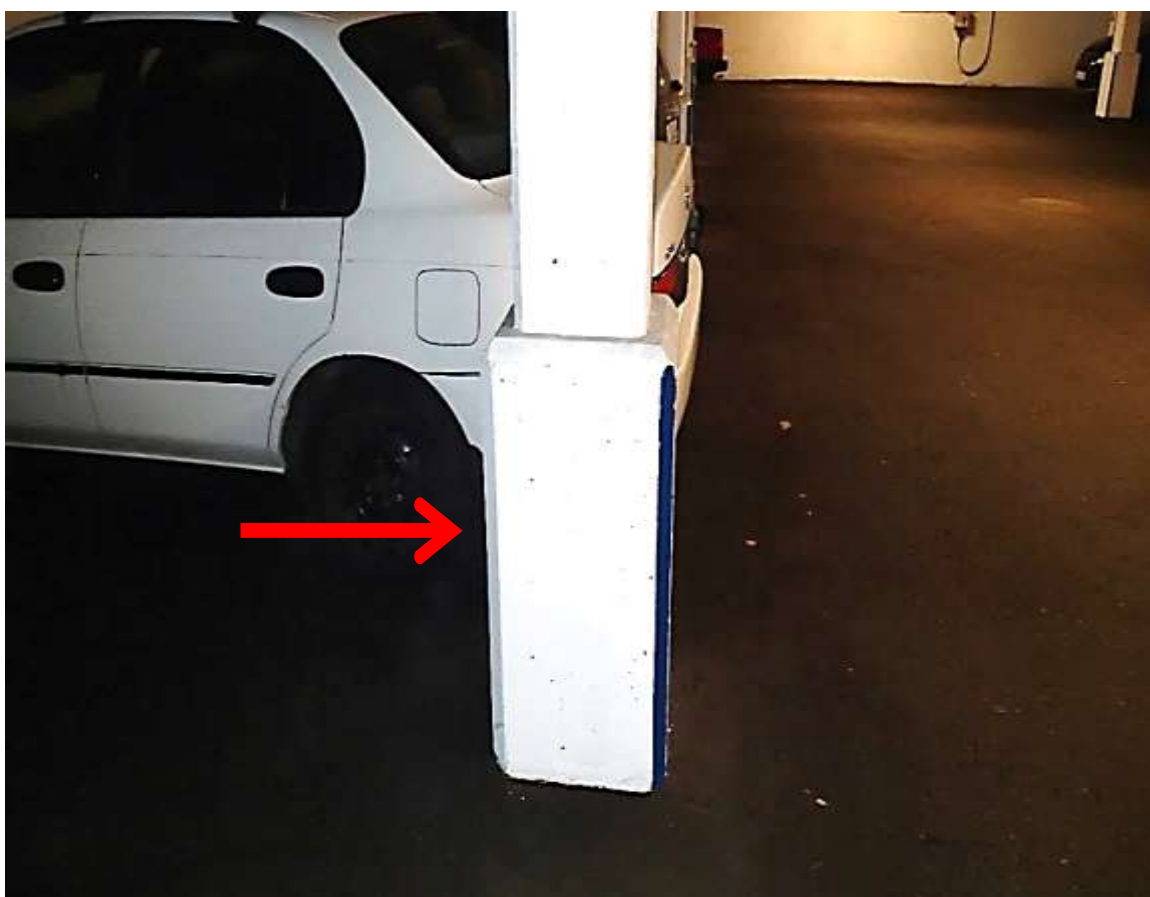
BILD 2 Kringgjuten pelare 80mm x 800mm garage A

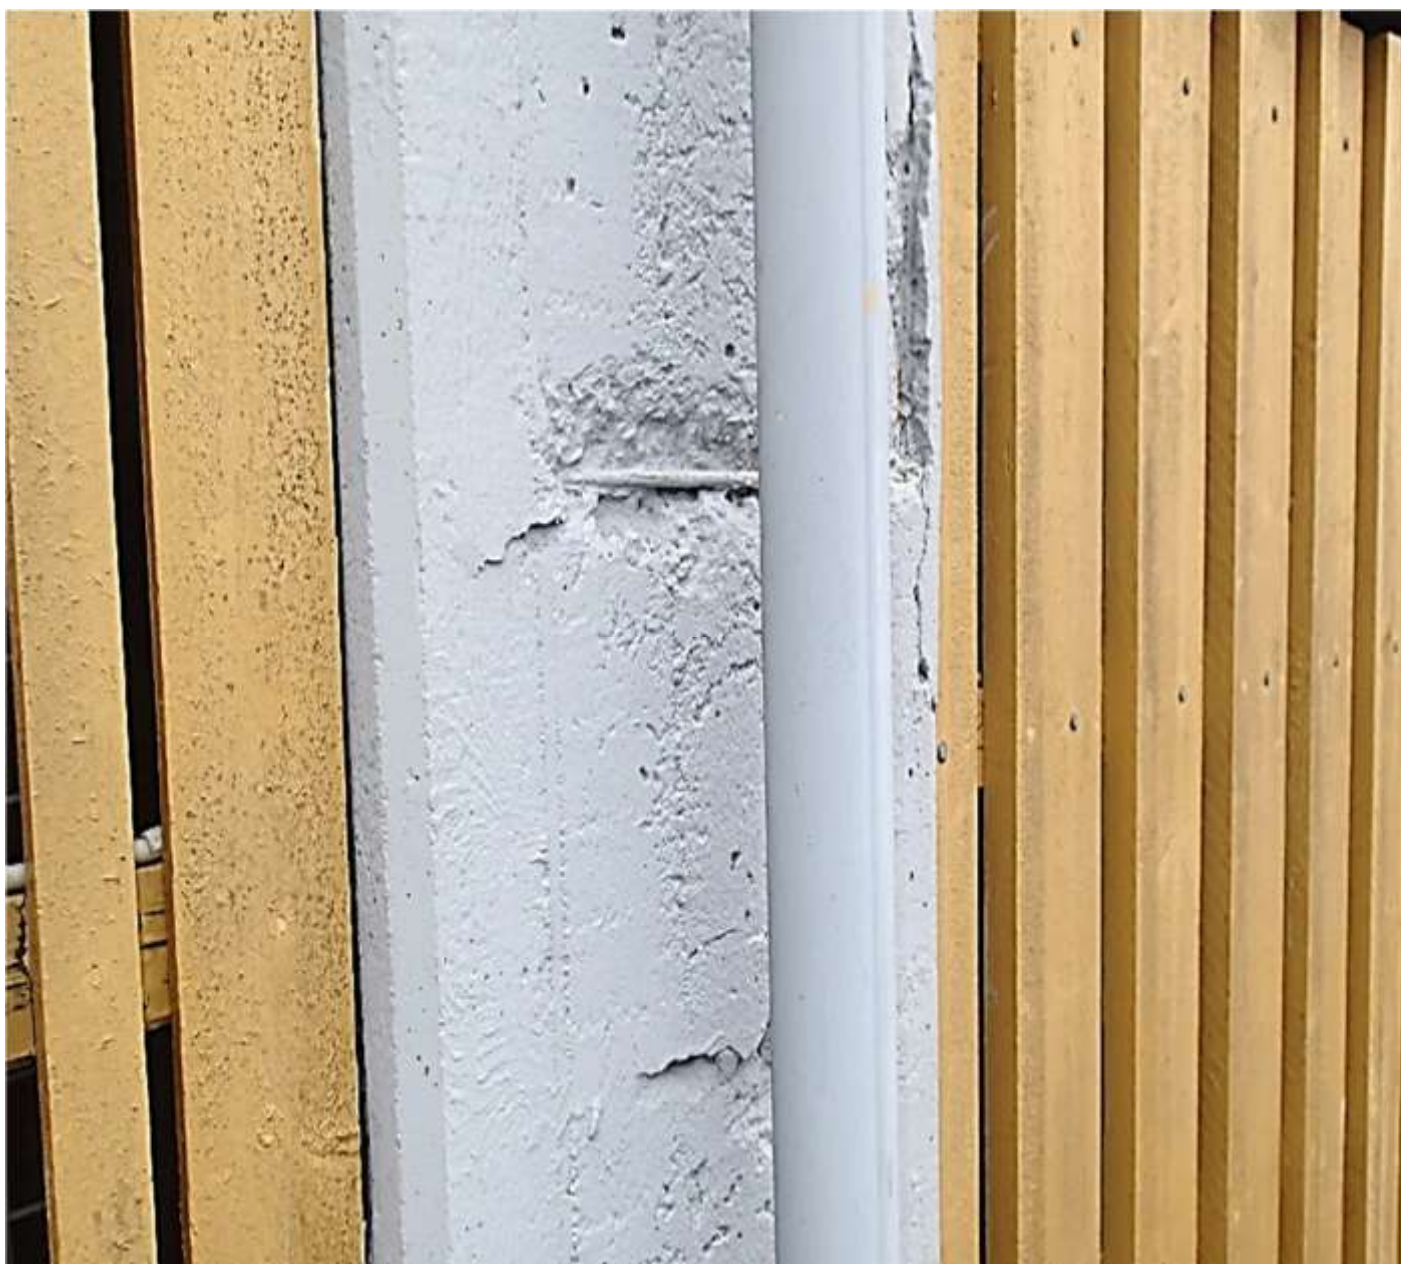
BILD 3 Skadad pelare där skadorna bara målats över

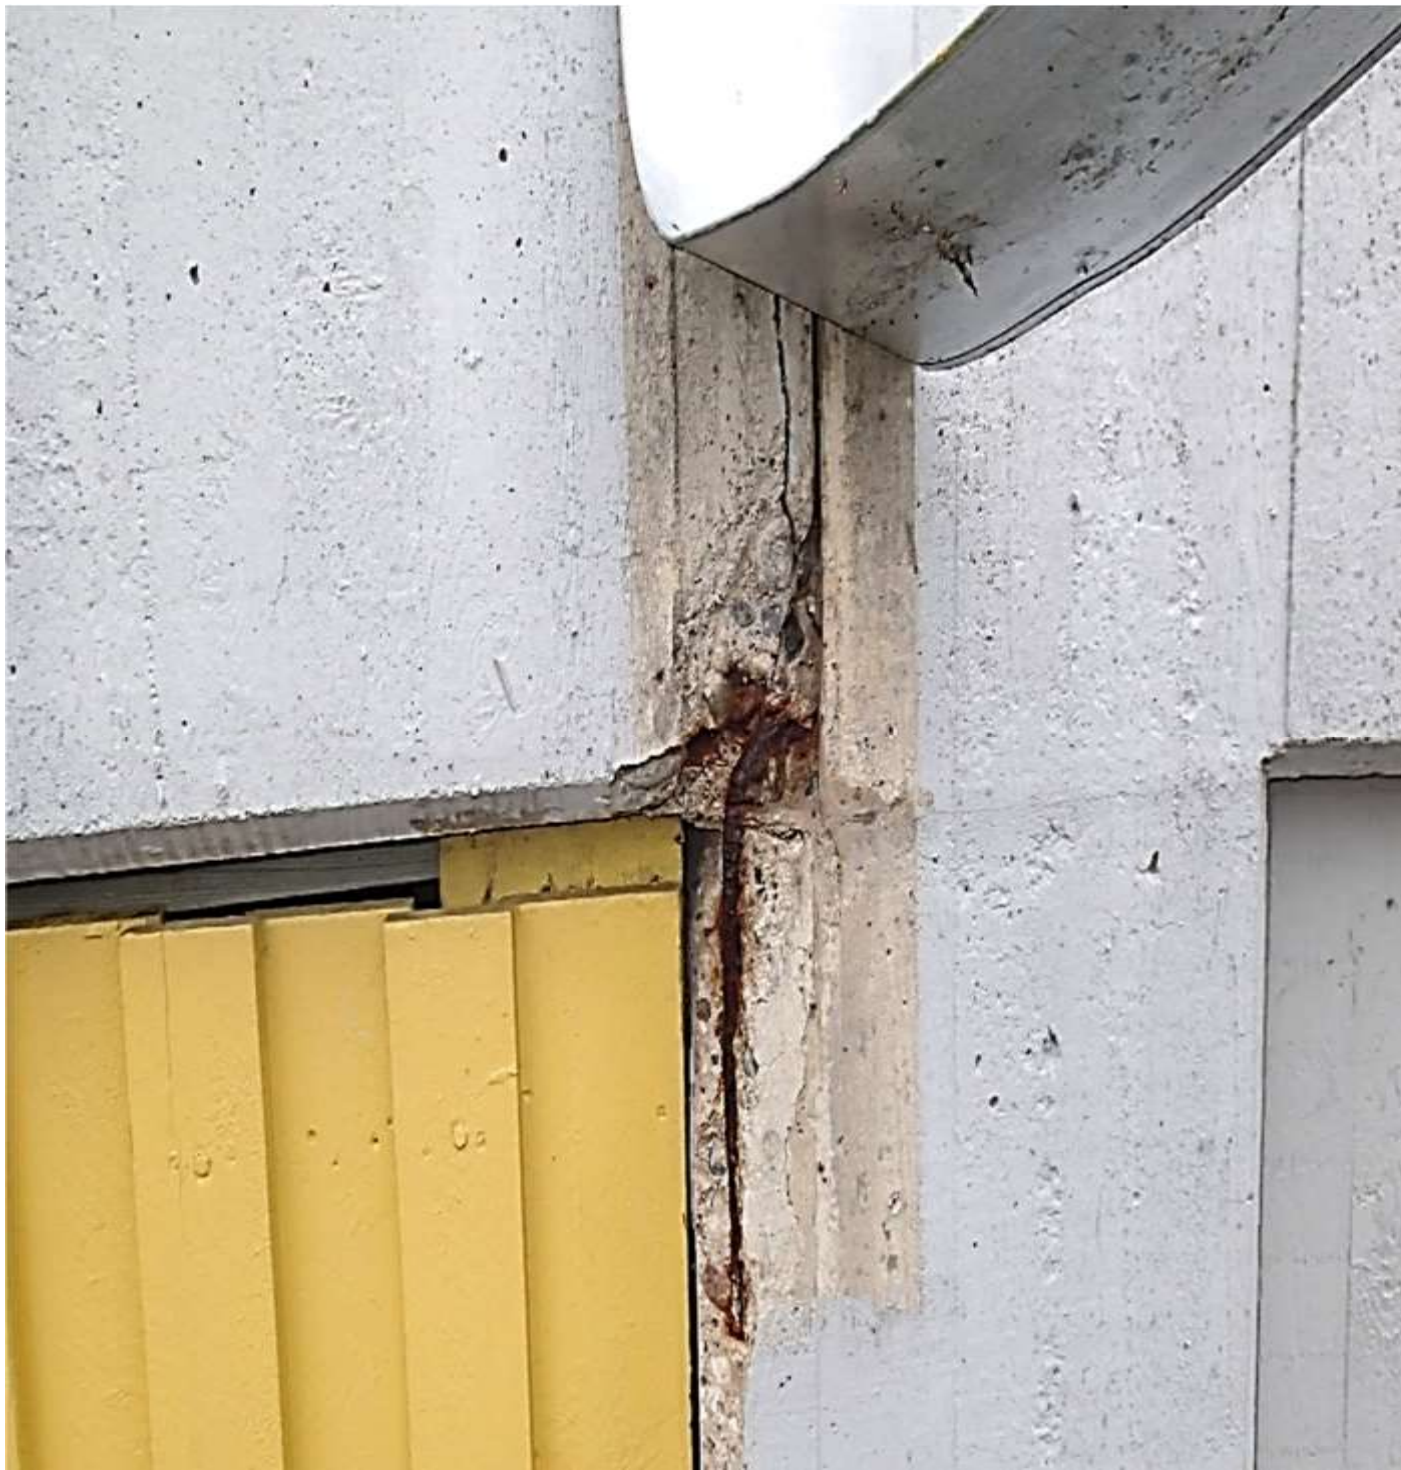
BILD 6 Armeringskorrosion pelarfot

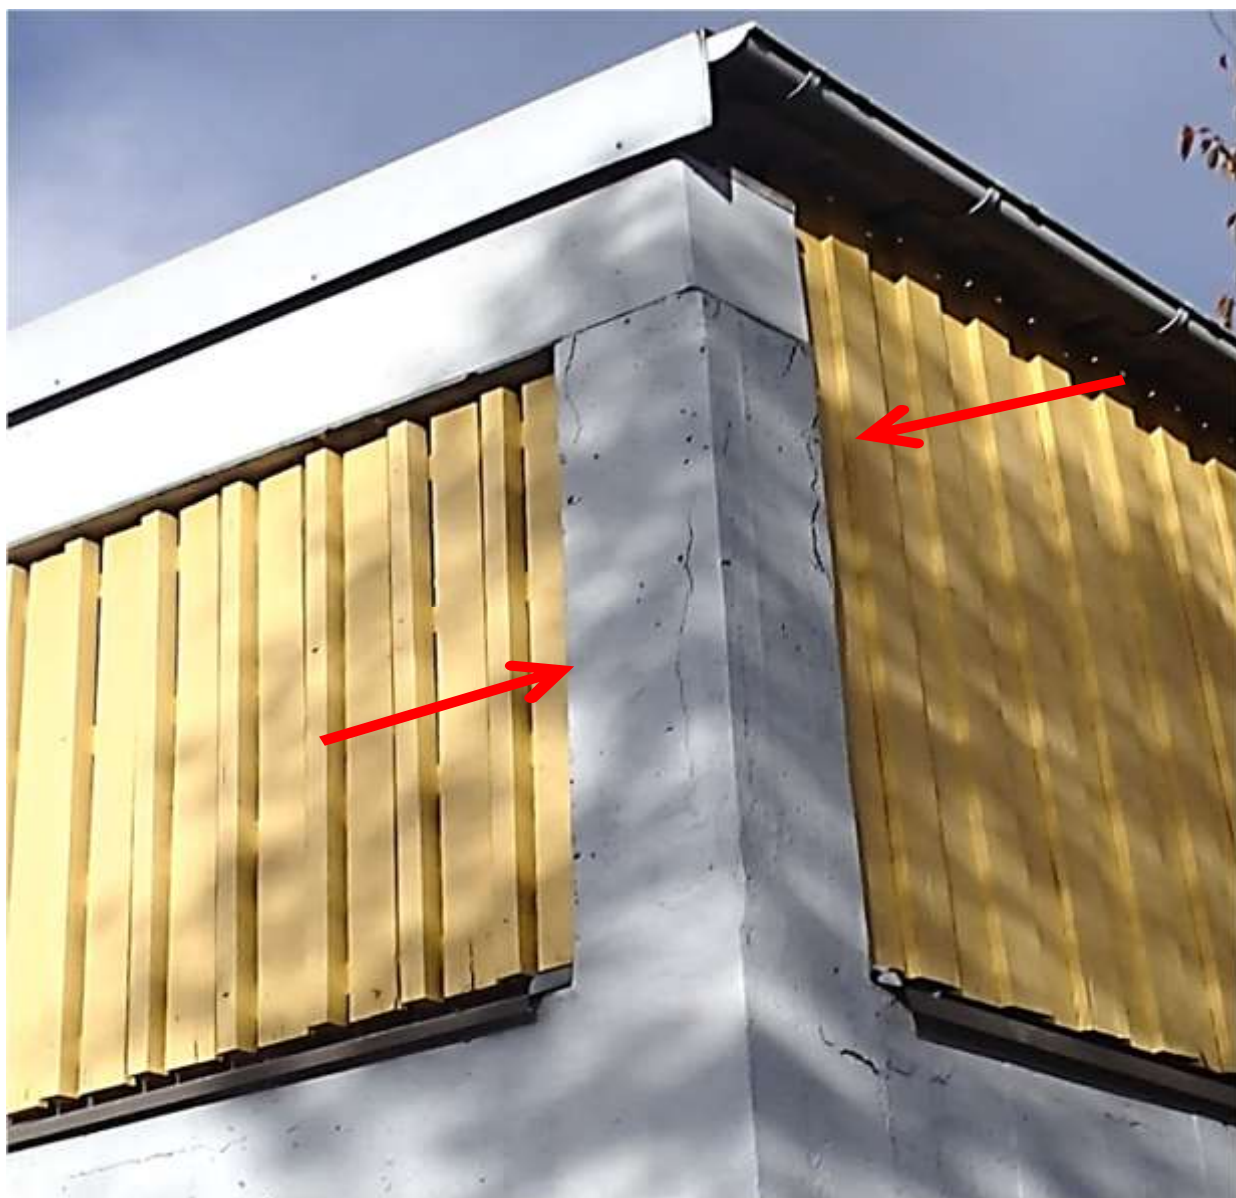
BILD 8 Pelare AA10 med spjälkskador
