Betongproblem i garagen

BILD 1 Garage A-C Drumsögatan/Tavastehusgatan

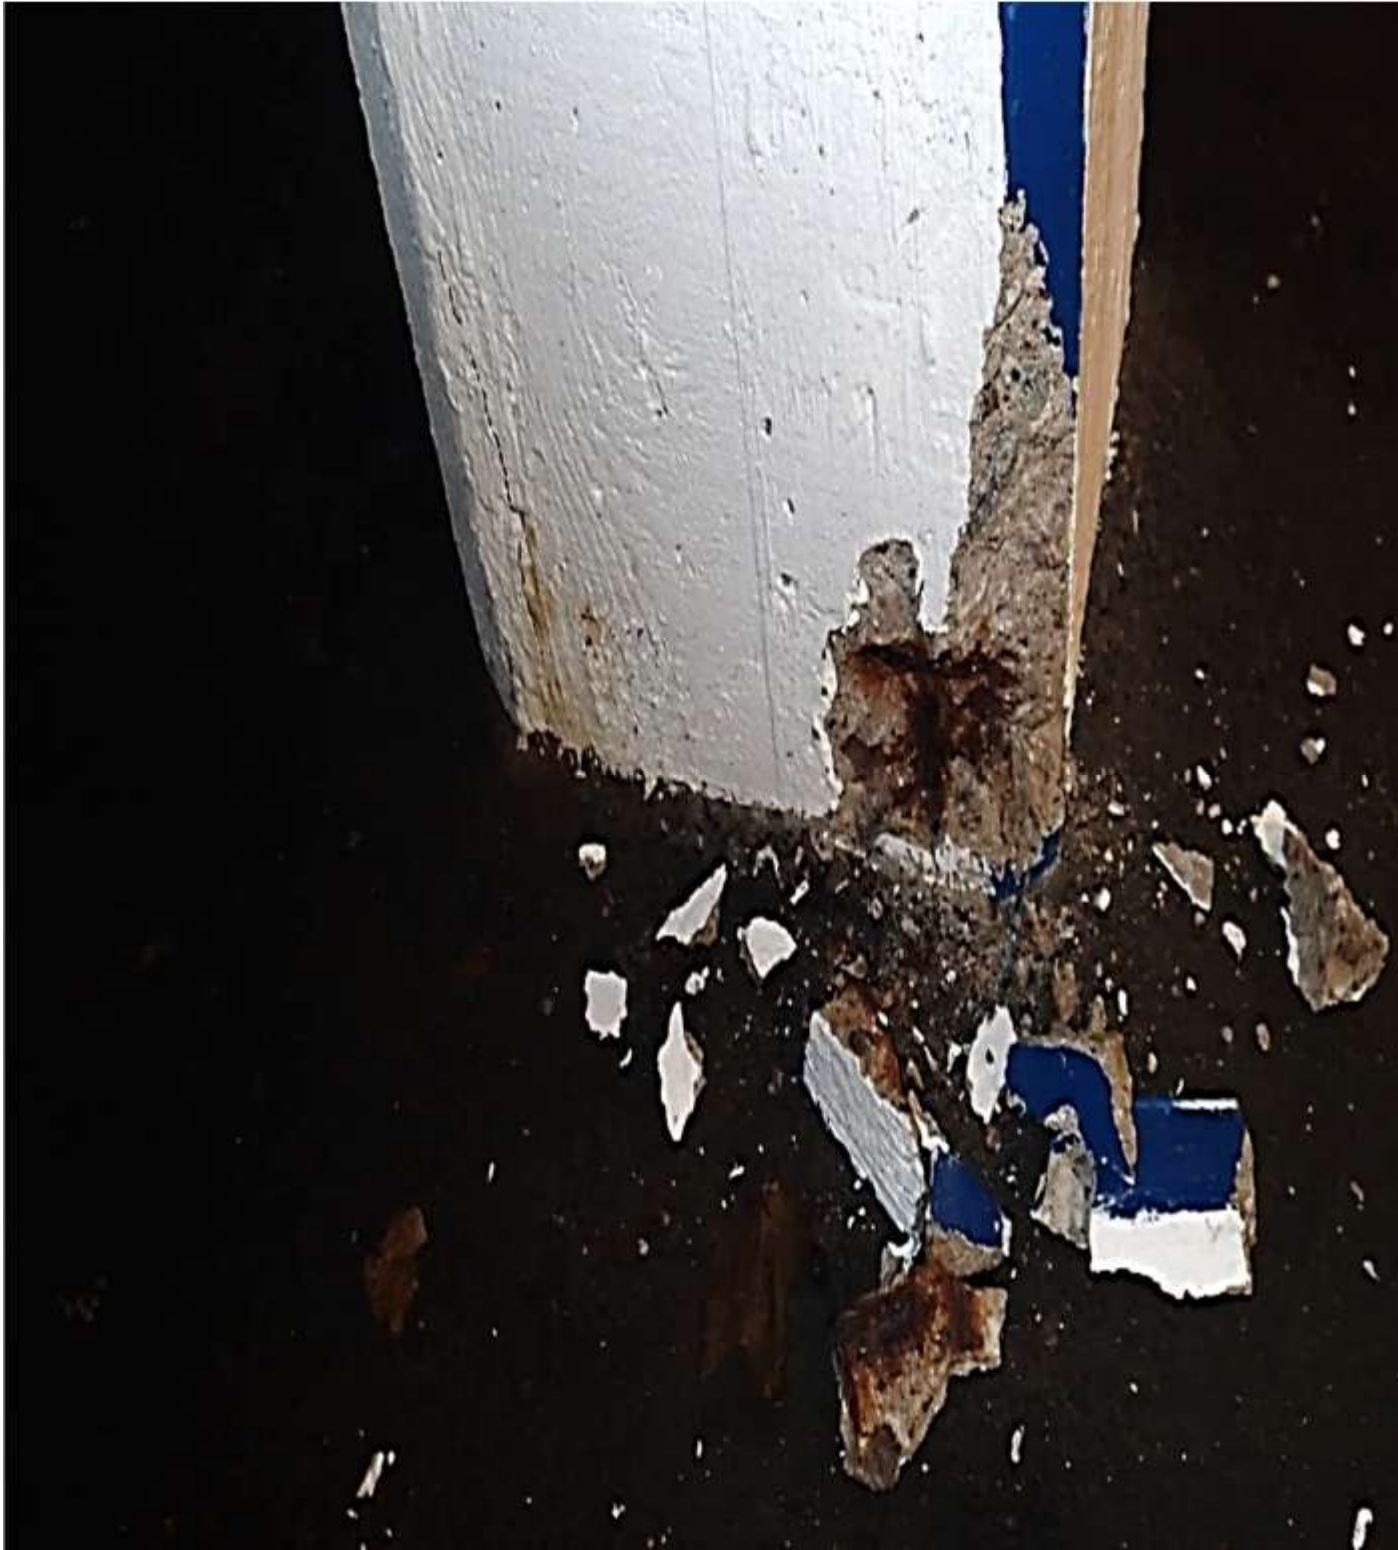
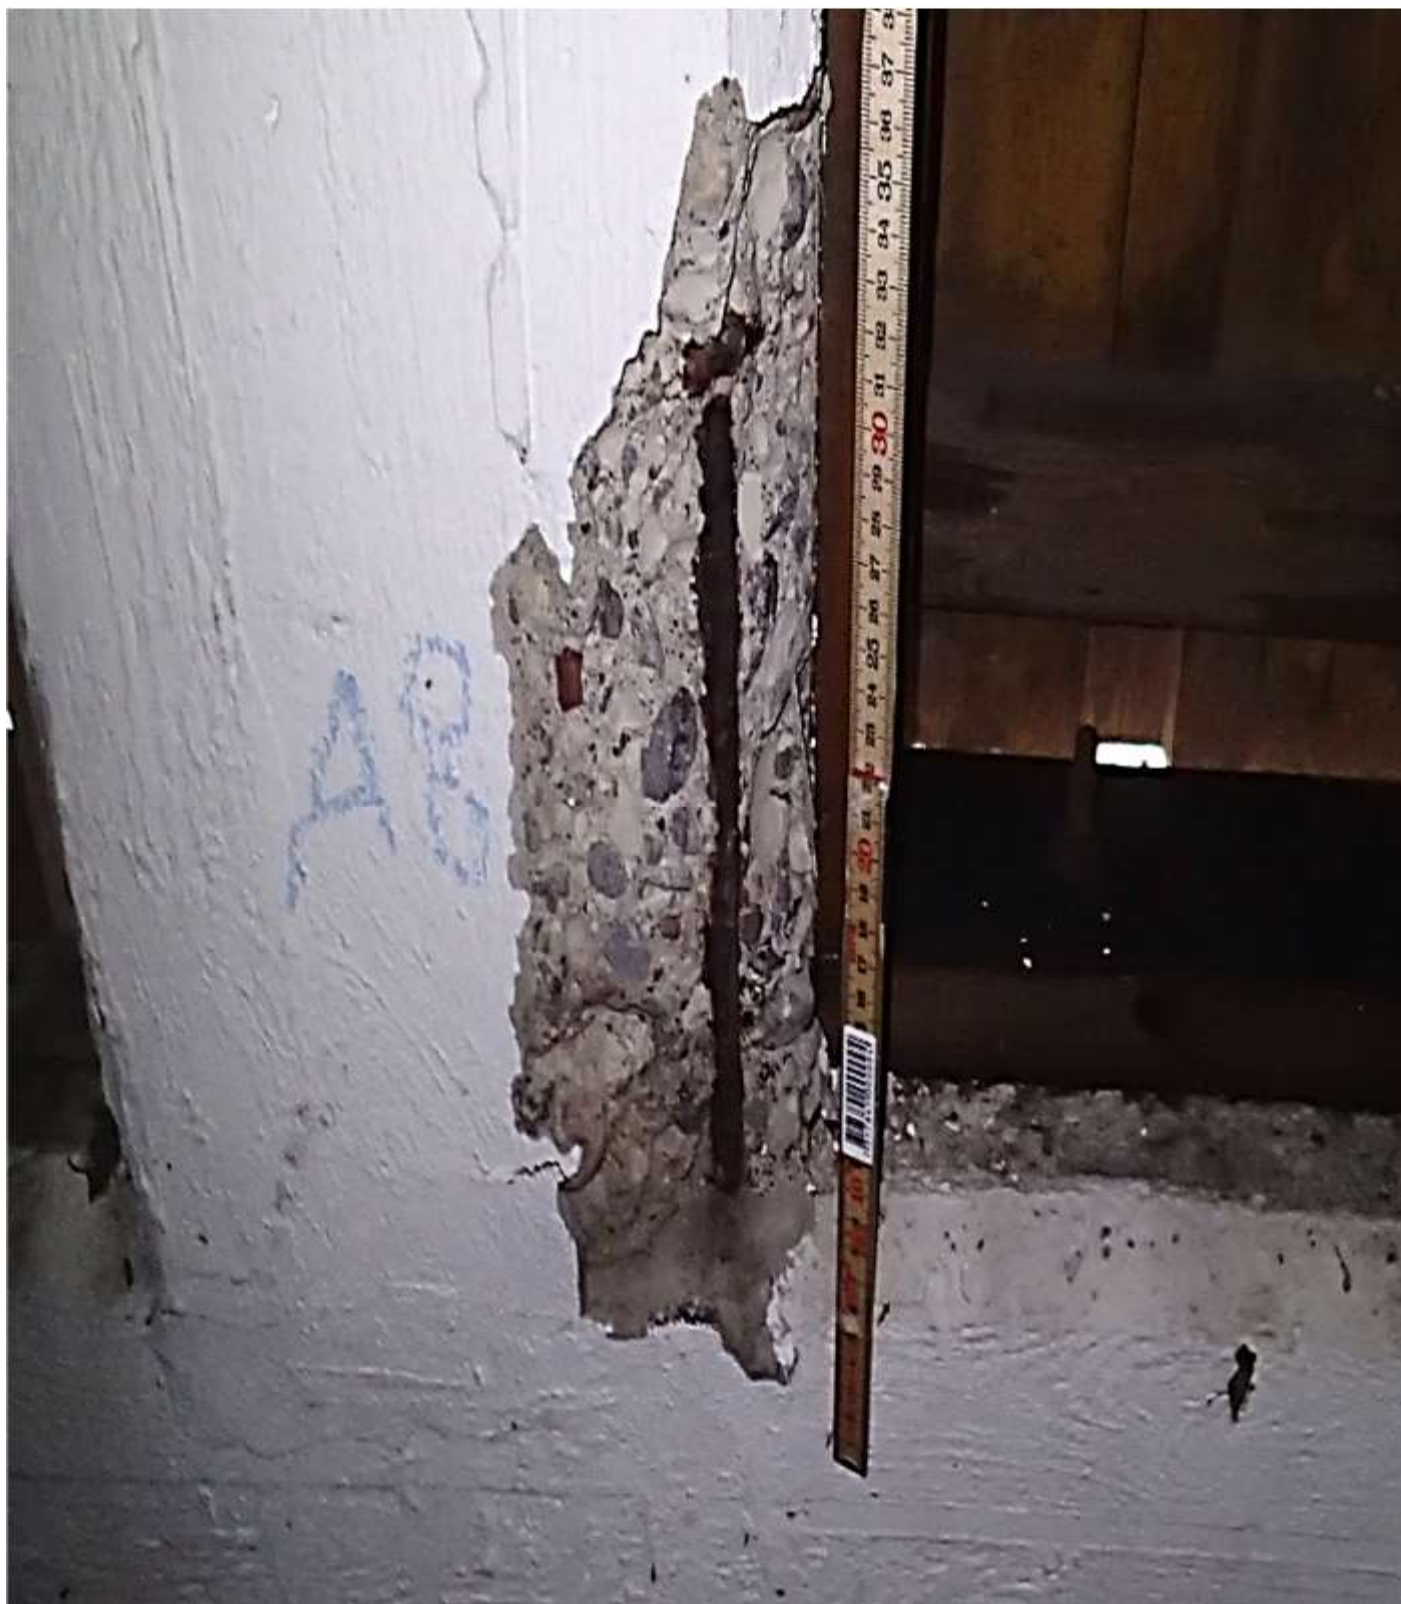
De flesta pelare har spjälkskador i nedre delen orsakade av armeringskorrosion. Påträffade skador inverkar i viss grad på bärigheten och i stor grad på beständigheten och bör därför åtgärdas inom snar framtid.
